# **Reseau Antennaire**

## **Rapport de Qualification Environnementale**

| | <b>Rapport de qualification<br/>Environnementale</b> | | Référence : 00044548AA | |
| | <b>Réseau Antennaire</b> | | Version : A | Révision : 2 |

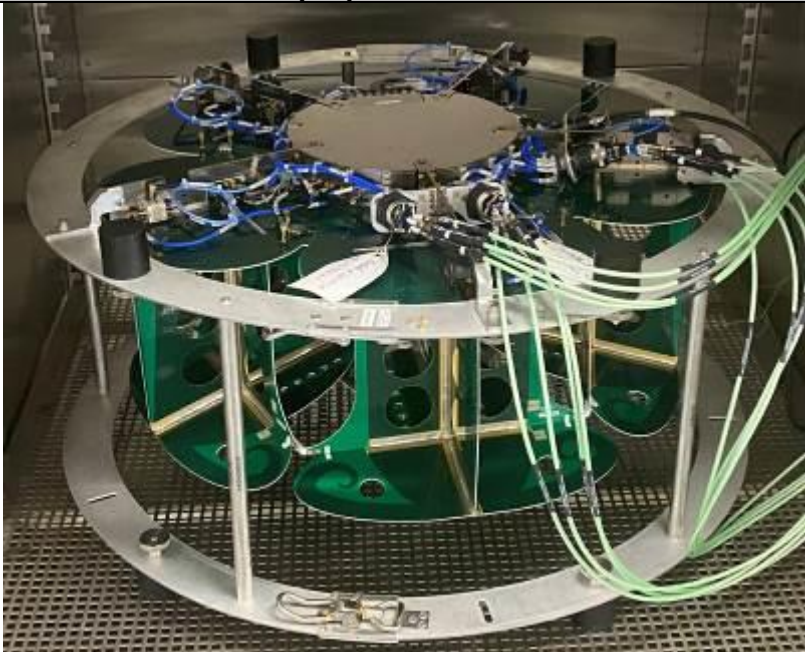
L'équipement sous test est un réseau antennaire (RA) embarqué dans un avion. Il s'agit de plusieurs antennes de réception large bande utilisées pour de la goniométrie.

| Réseau Antennaire (RA) | | |
|---|---|---|
| Masse | 14,168kg | |
| Dimensions | H = 400mm<br>Ø = 800mm | |
| Alimentation | +12V <sub>DC</sub> | |

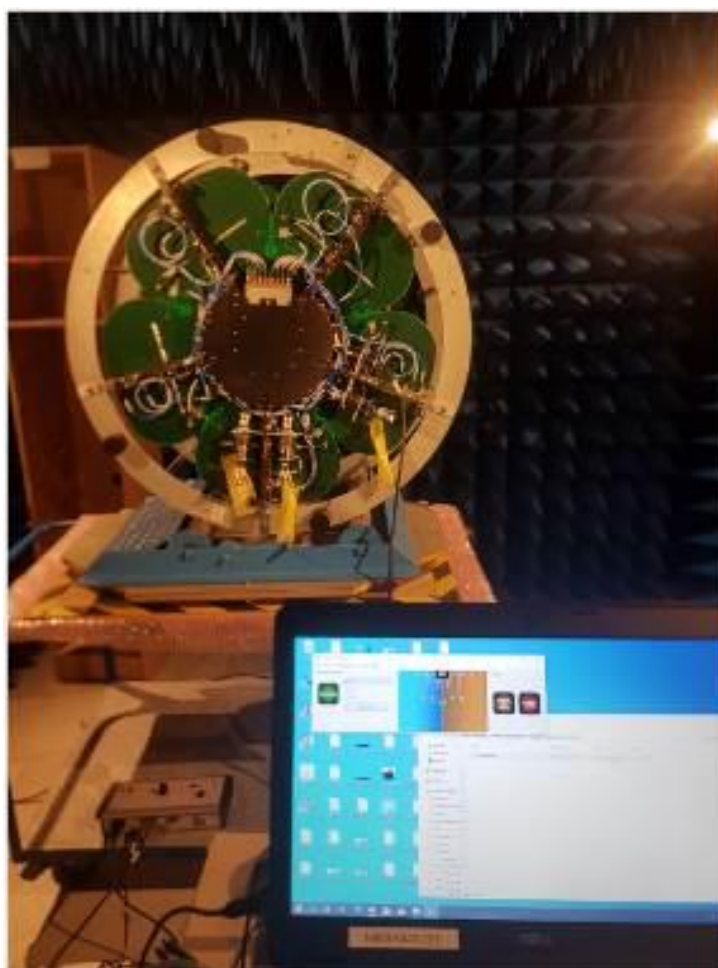
**Figure 4 : Photographie du RA dans la CSA**

Les mesures sont effectuées en chambre semi-anéchoïque (CSA), pour être isolé de l'environnement électromagnétique proche (téléphonie, WiFi, Bluetooth ...) et ainsi obtenir des mesures les plus propres possibles.

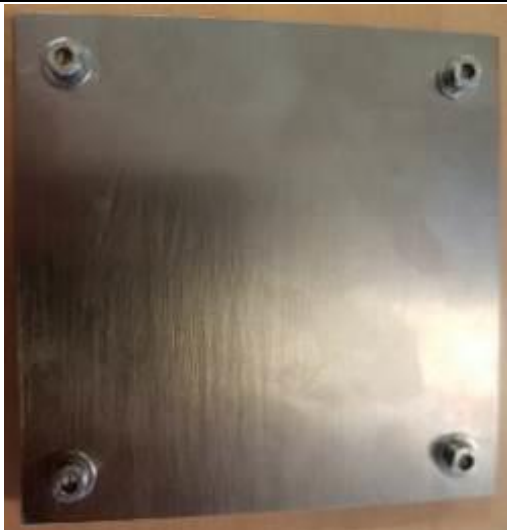
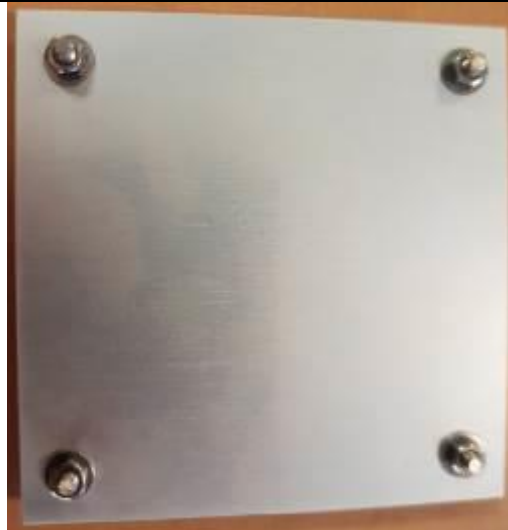
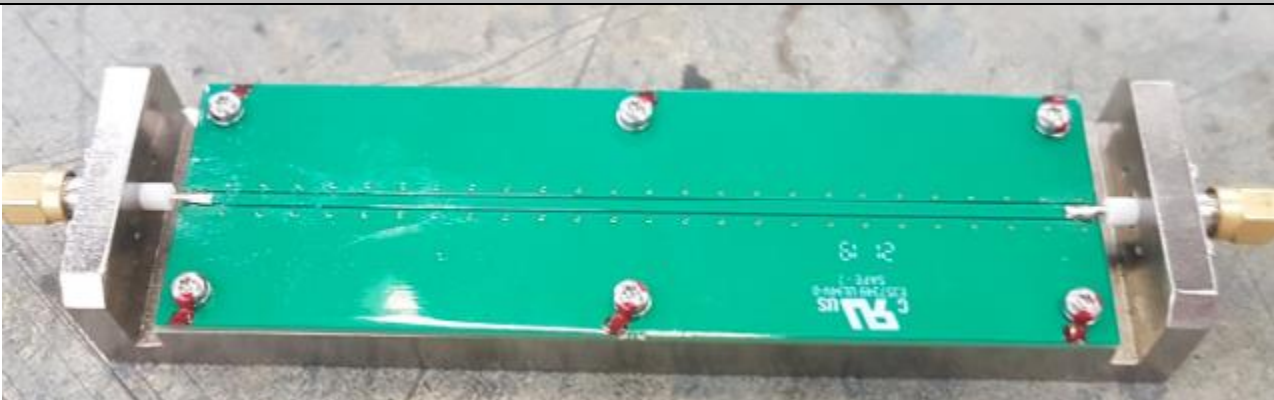
**Figure 6 : Photographies des six échantillons assemblés**

**Echantillon N°3 : pièce mécanique**

**Echantillon N°4 : carte communication & interface**

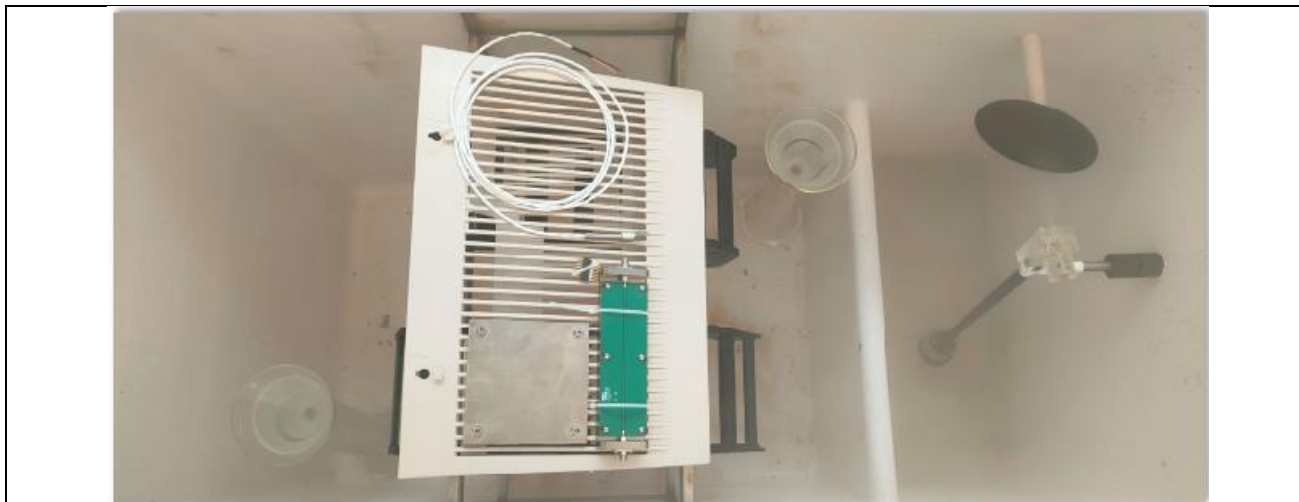
**Figure 9 : Photographie de l'essai brouillard salin, session 1**

La session 1 a eu lieu du 14 au 18 Juin 2021. Les échantillons 3, 4, 5 et 6 ont été testés simultanément :

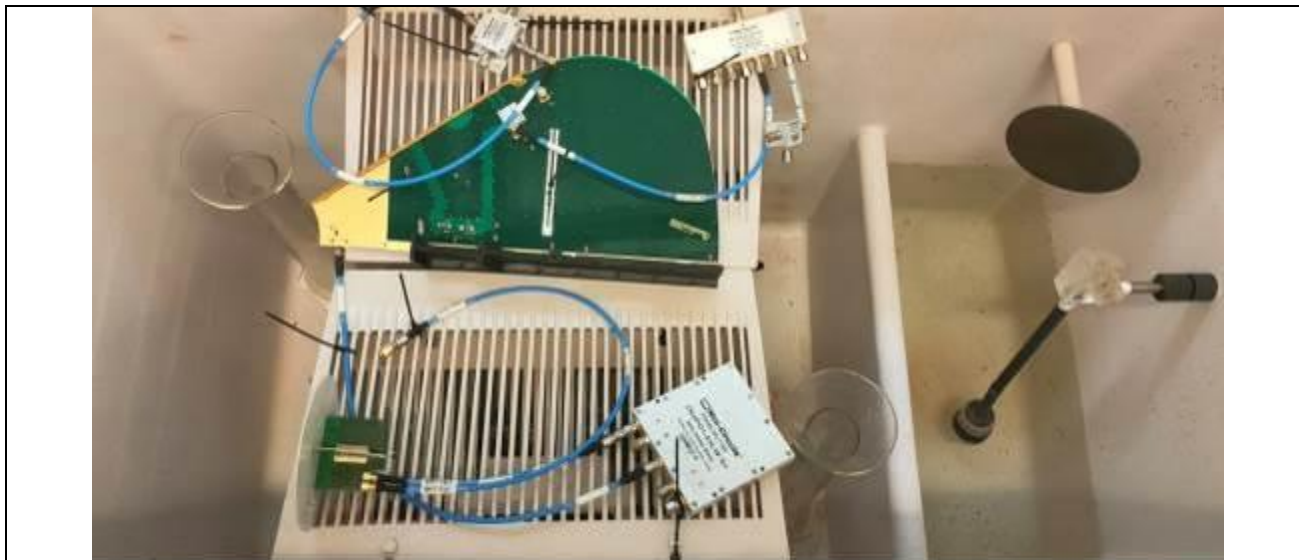
**Figure 10 : Photographie de l'essai brouillard salin, session 2**

La session 2 a eu lieu du 01 au 05 Novembre 2021. Les échantillons 1 et 2 ont été testés simultanément :

*\*Il y avait semble-t-il une fragilité d'origine au niveau des connecteurs SMP bord de carte, qui sont très sensibles aux contraintes mécaniques. D'autres cartes BH furent découvertes présentant le même défaut de fabrication, ce qui a fait l'objet d'une réclamation auprès du fournisseur.*

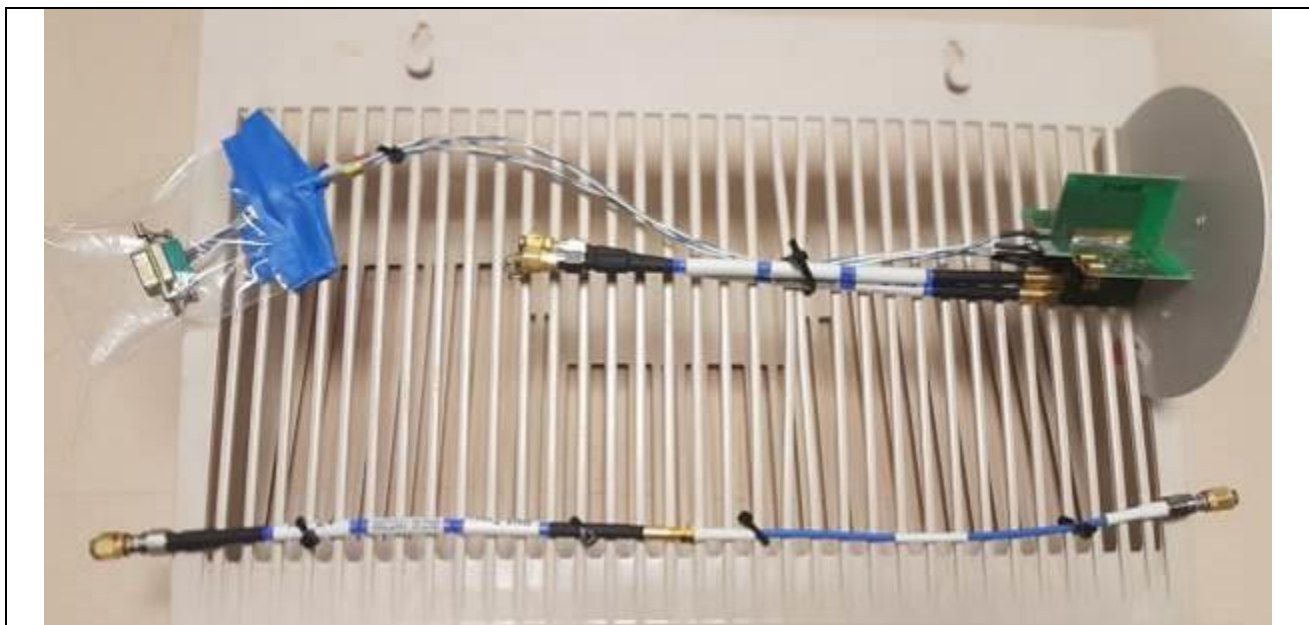
**Figure 13 : Photographie de l'essai brouillard salin, session 3**

- ✓ Le second composé d'une autre antenne BH, de deux autres cordons de test SMA/SMP (identiques à ceux de l'échantillon 1 d'origine) ainsi que des fils de commande soudés/vernissés pour raccordement au banc de test. Cet échantillon permet de vérifier l'impact de l'arrachage du connecteur sur la carte lors de la session 2.

- ✓ Une photographie des deux échantillons est donnée à la Figure 13 :

La session 3 a mis en évidence que :

- La liaison SMP (m) / (f) a bien résisté au brouillard salin avec des performances RF peu altérées. Ceci tend à montrer que la tenue au brouillard salin des connecteurs SMP est très liée à leur finition et géométrie.
- La robustesse des cordons de test est très hétérogène et peu reproductible, ce qui rend les conclusions difficiles. La permutation des trois cordons SMP (f) a donné des résultats de mesures différents et a révélé une plus grande détérioration de celui placé en bord de carte au moment de l'essai.
- La dissection des trois cordons (gainnes thermo et bleue retirées) a révélé des traces noires ainsi que des décollements des couches de soudure au niveau du raccordement de la tresse de blindage avec le corps du connecteur SMP :

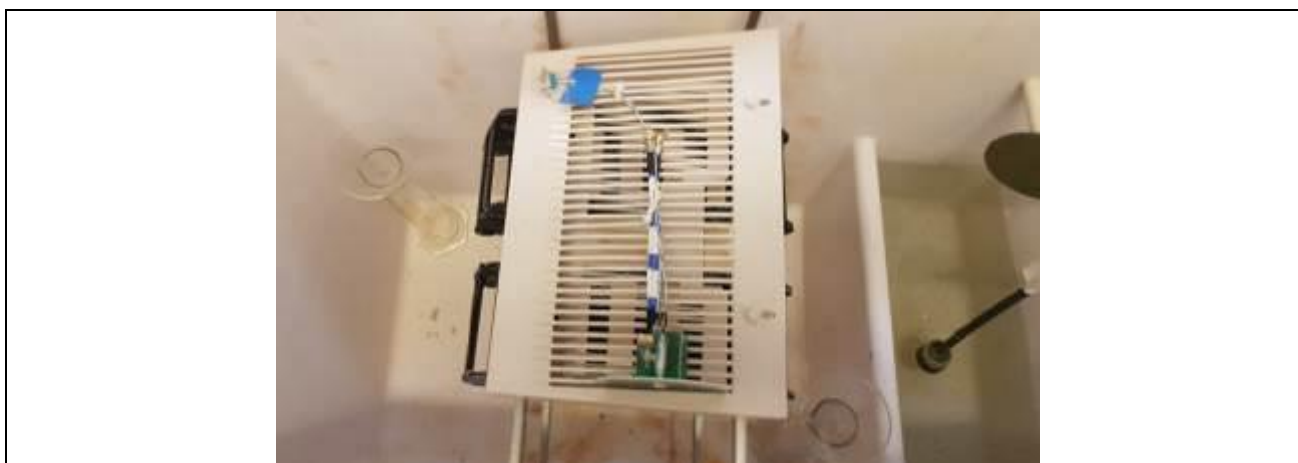
**Figure 17 : Photographie de l'essai brouillard salin, session 4**

Une photographie des deux échantillons est donnée à la Figure 17 :

| Echantillon | Résultats des contrôles | |
|---|---|---|
| Antenne BH<br>avec potting | Dépôt de sel en surface<br>Aucune dégradation physique constatée | Mesures RF nettement améliorées<br>3 mesures effectuées : <ol style="list-style-type: none"> <li>1- Directement après les 24h de séchage</li> <li>2- Recalibration du VNA et serrage au couple des liaisons SMA</li> <li>3- Idem 2 + nettoyage à l'alcool de l'intérieur des connecteurs SMA</li> </ol> |

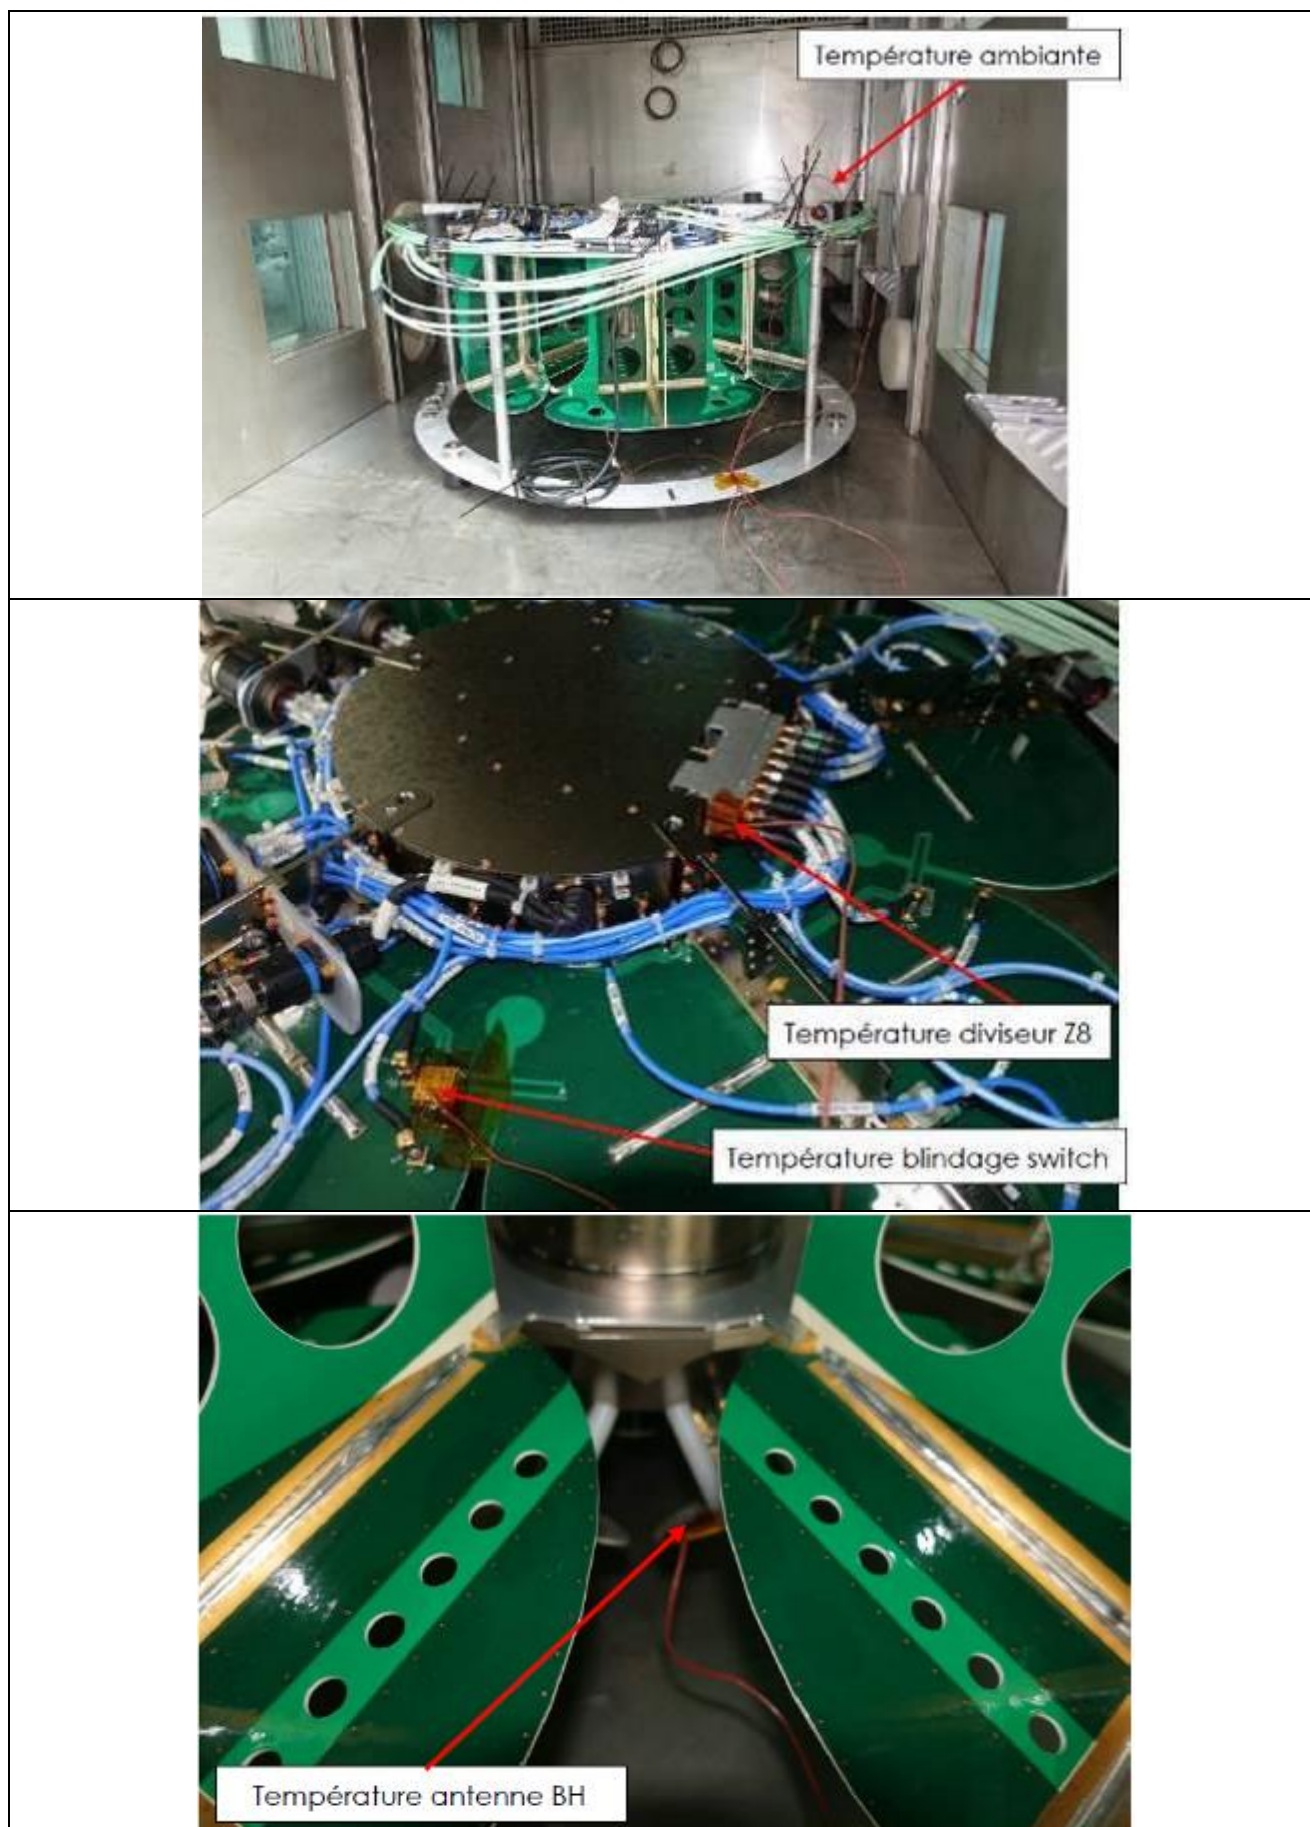
**Figure 36 : Photographies de l'essai givrage**

Pour plus de facilité lors des transferts du RA d'une enceinte à l'autre, les cordons de test RF de 3m ont été repliés et attachés suivant le cerceau supérieur de l'outillage de maintien (voir première photo).

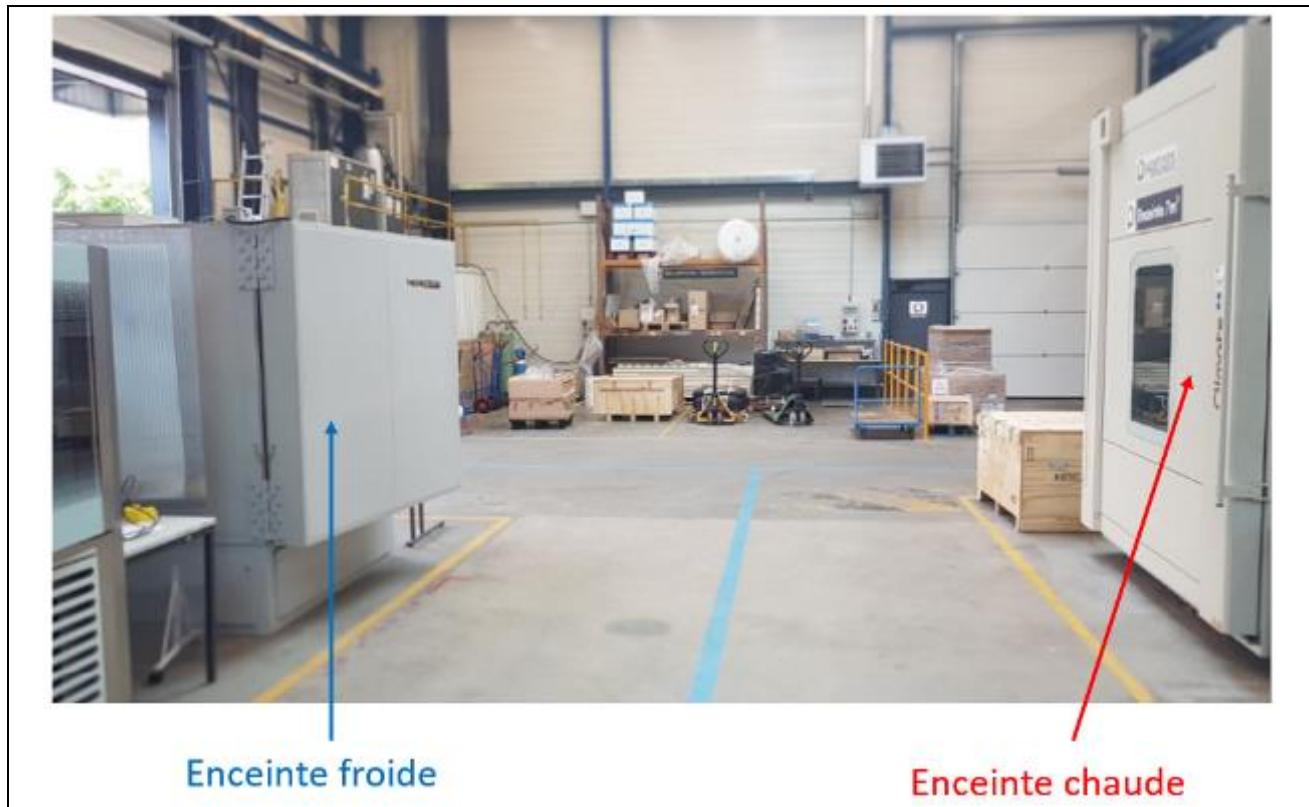
**Figure 37 : Emplacement des deux enceintes climatiques, essai givrage**

Les deux enceintes climatiques ont été choisies les plus proches possible afin d'une part de procurer la transition thermique la plus rapide et d'autre part limiter les risques liés à la manutention du RA :

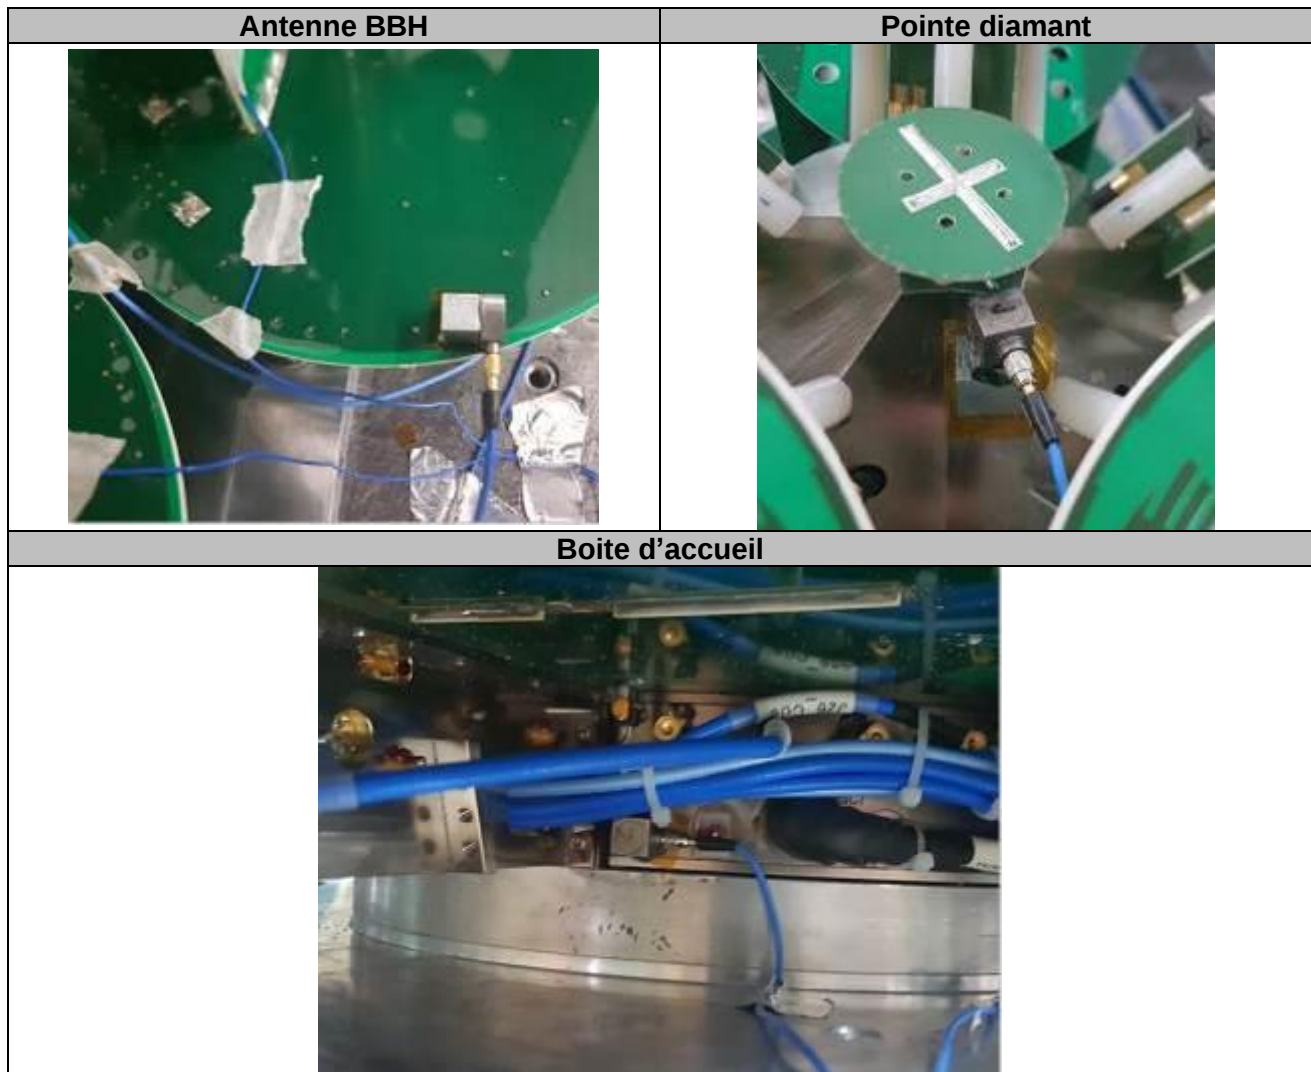
**Figure 50 : Emplacement des accéléromètres sur le RA**

- Instrumentation de l'équipement : des accéléromètres de mesure sont placés sur le RA durant l'essai afin d'enregistrer les courbes de vibrations se propageant dans la structure :

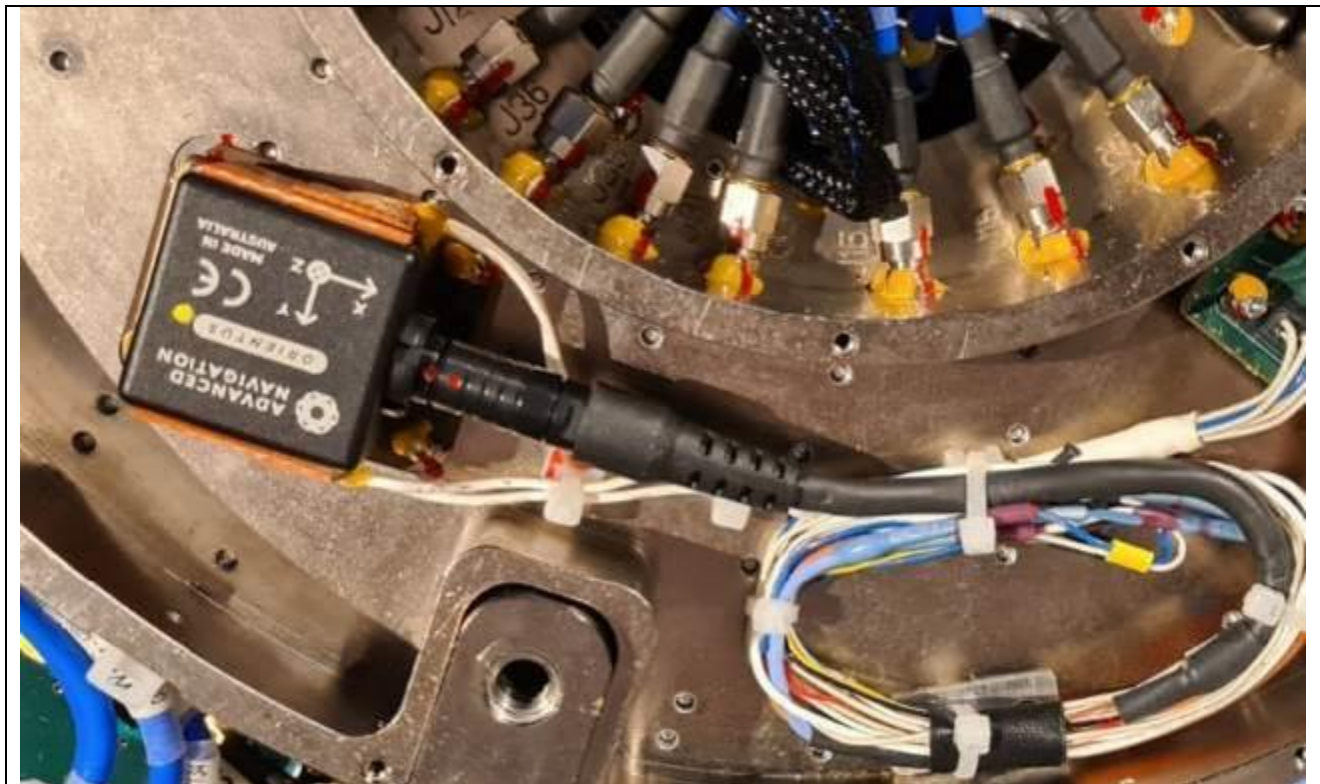
**Figure 53 : Examen visuel des patchs chauffants à l'issue des essais mécaniques**

A l'issue de la campagne d'essais mécaniques, l'examen visuel ainsi que le contrôle fonctionnel des patchs chauffants robustifiés n'ont pas révélé d'anomalie.

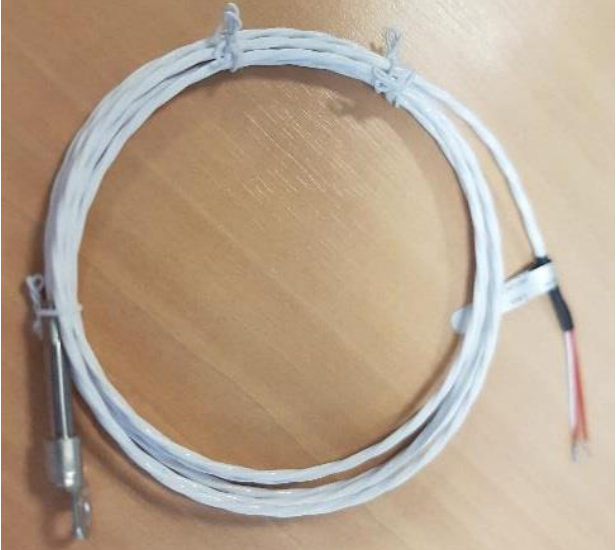
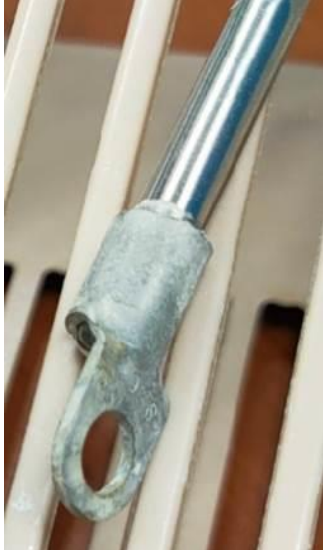
| Echantillon 5 – Sonde PT100 | |

| Echantillon 5 – Sonde PT100 | |
|---|---|
| Résistance obtenue à Température ambiante<br><b>R = 110,36Ω</b> | Résistance obtenue à Température ambiante<br><b>R = 110,2Ω</b> |

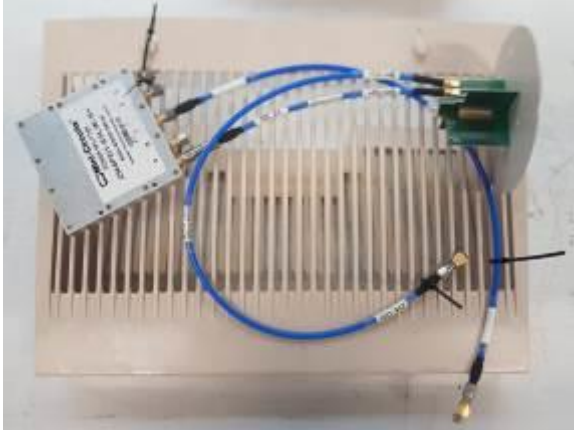
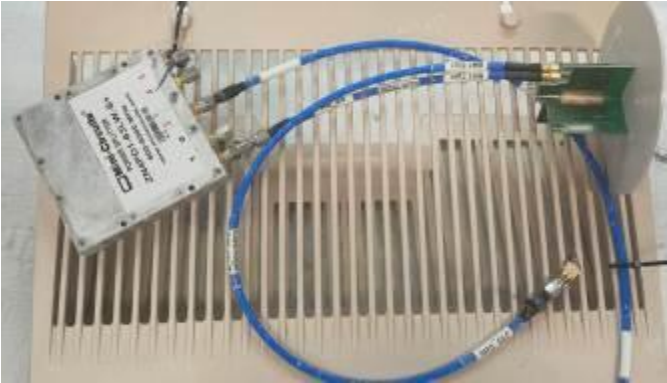
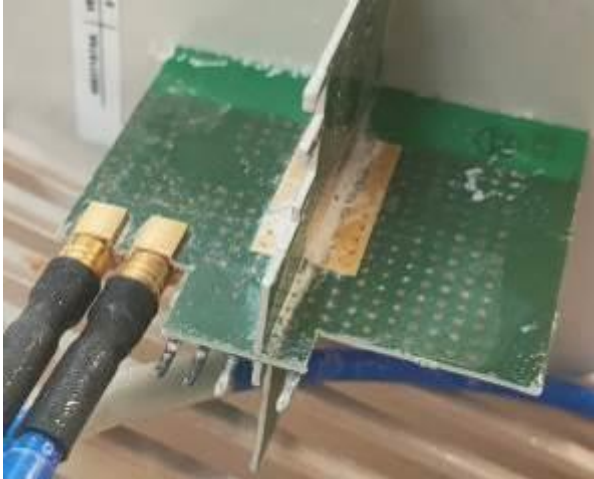
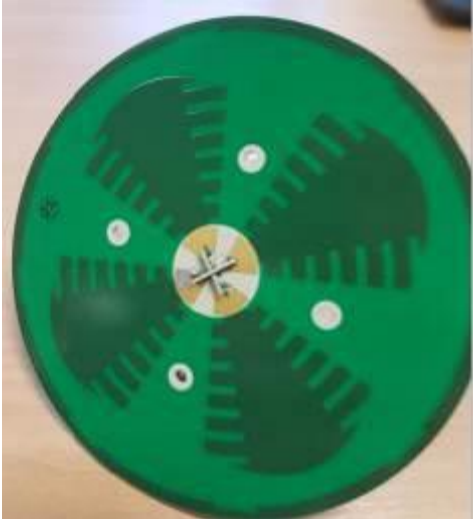
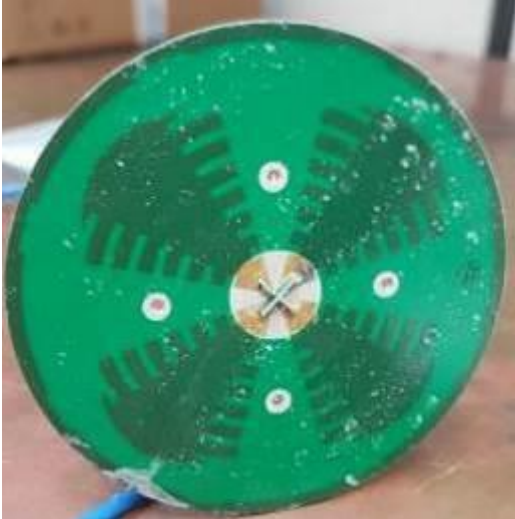
| Echantillon 1 – Chemin BH | |

Comparaison des paramètres S (voir [DAS03] pour la description précise des mesures)

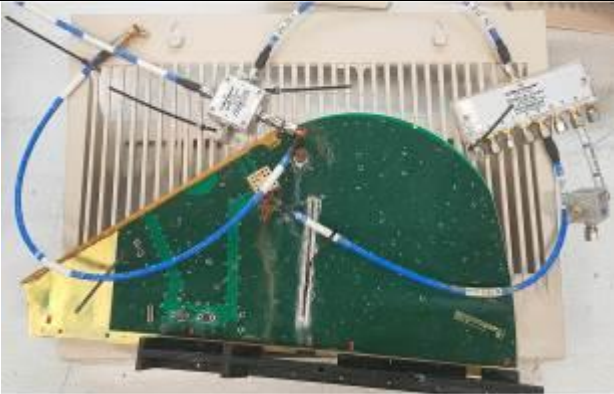
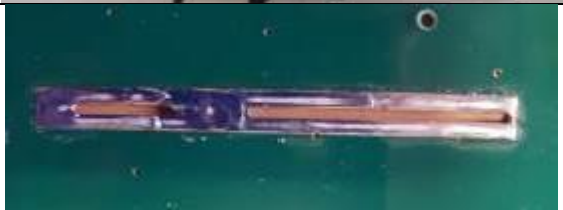
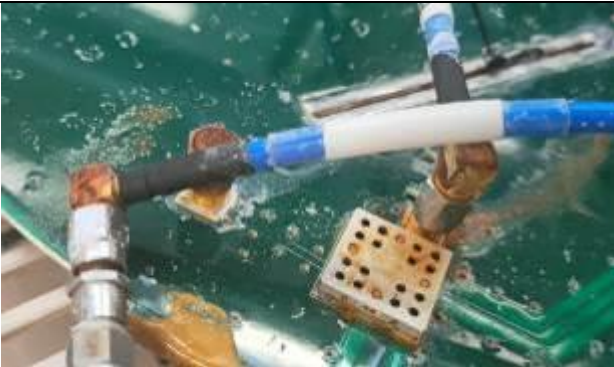
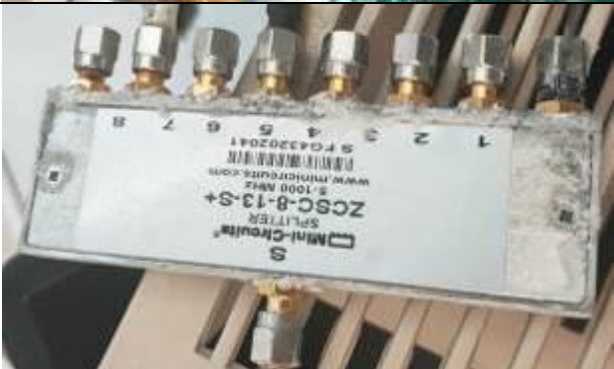
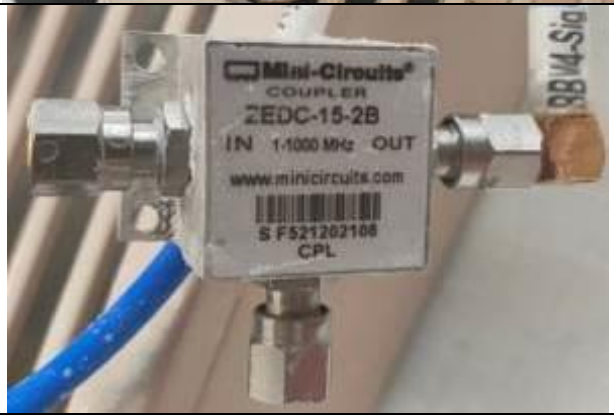
| Echantillon 2 – Chemin BB | |

Comparaison des paramètres S (voir [DAS03] pour la description précise des mesures)

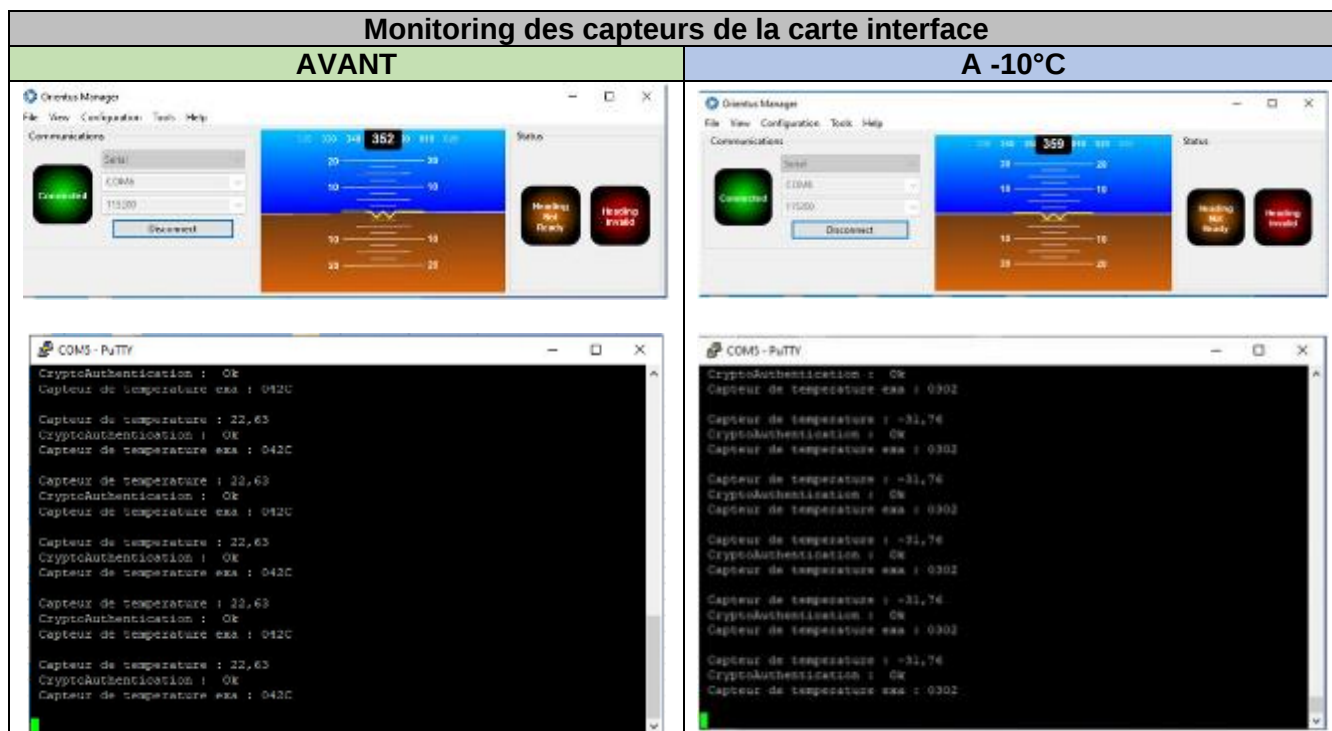
Monitoring du chemin de tarage BH, voie RF1

AMPLI ON

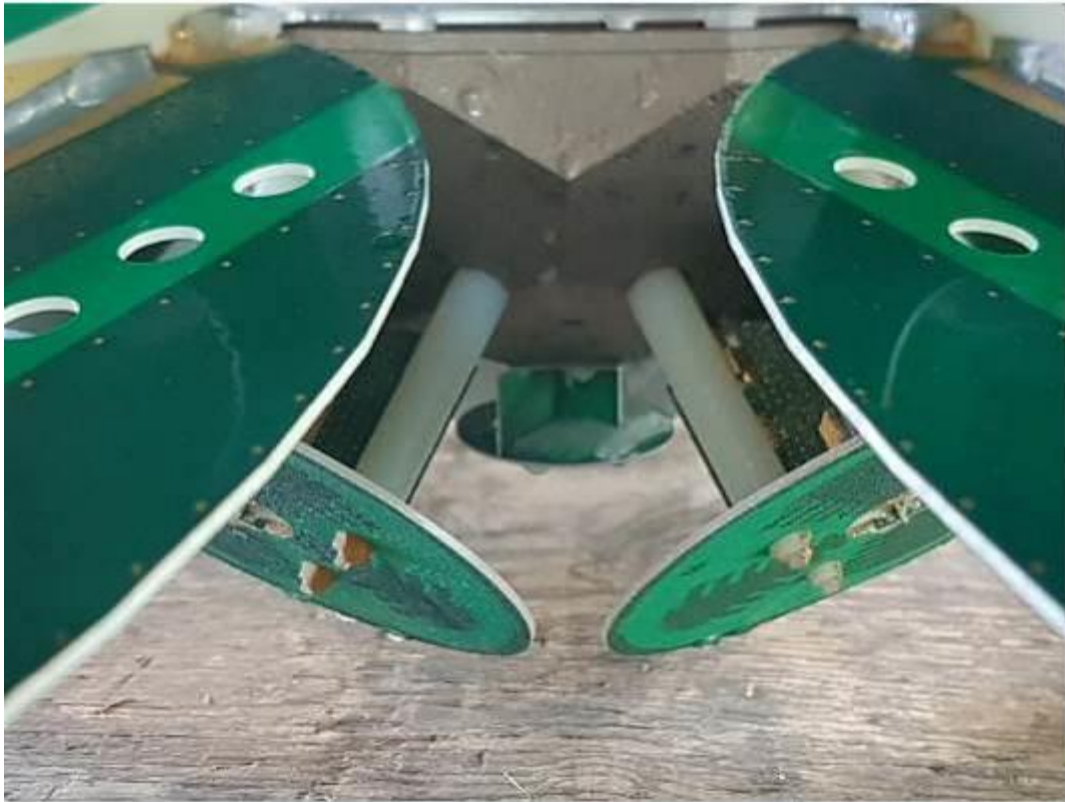
**Traces de condensation au retour à l'ambiant**

Au cours et à l'issue de l'essai givrage, le RA n'a montré ni dégradation physique ni fonctionnelle pouvant remettre en cause le statut de l'essai.

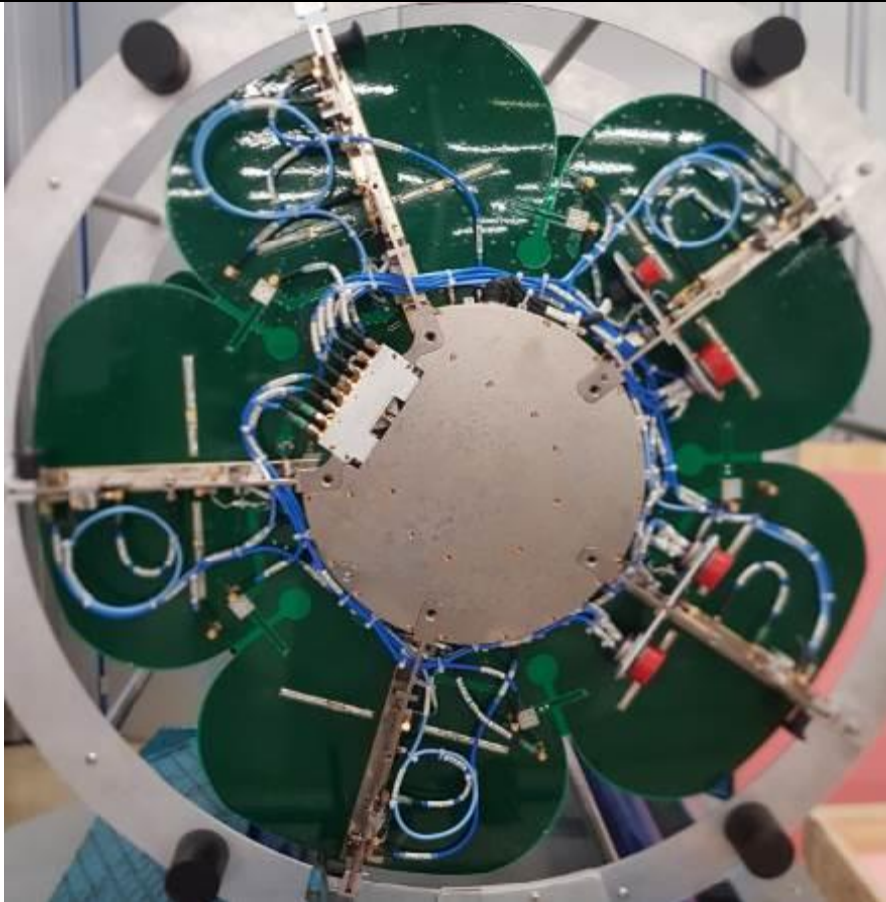
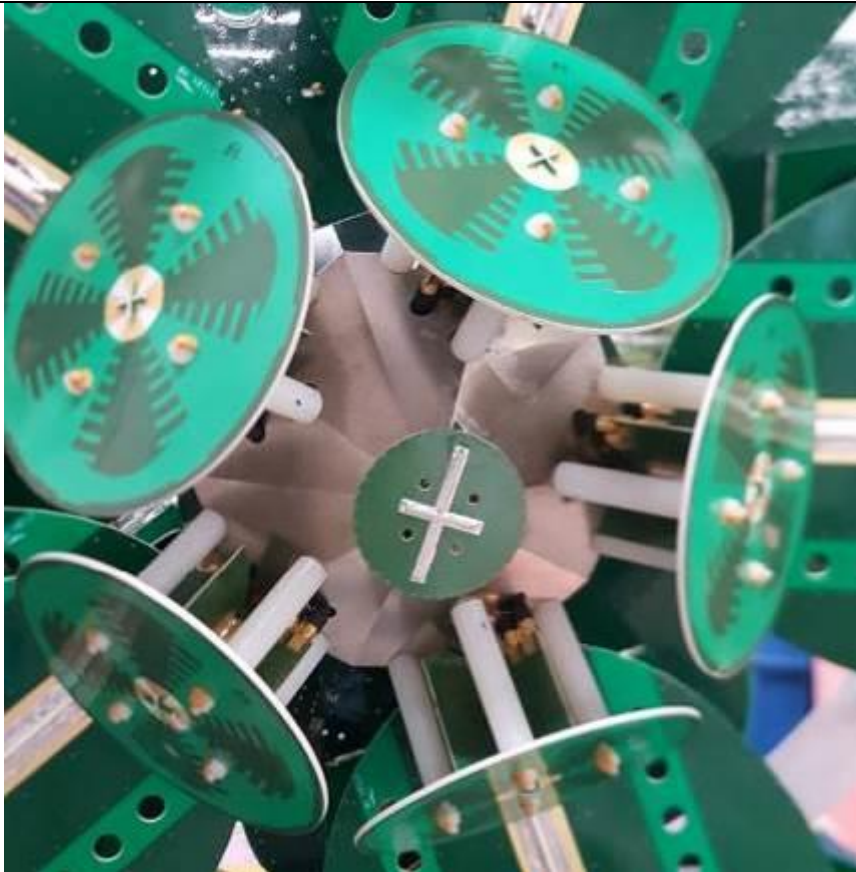
**11A**

**Etat général**

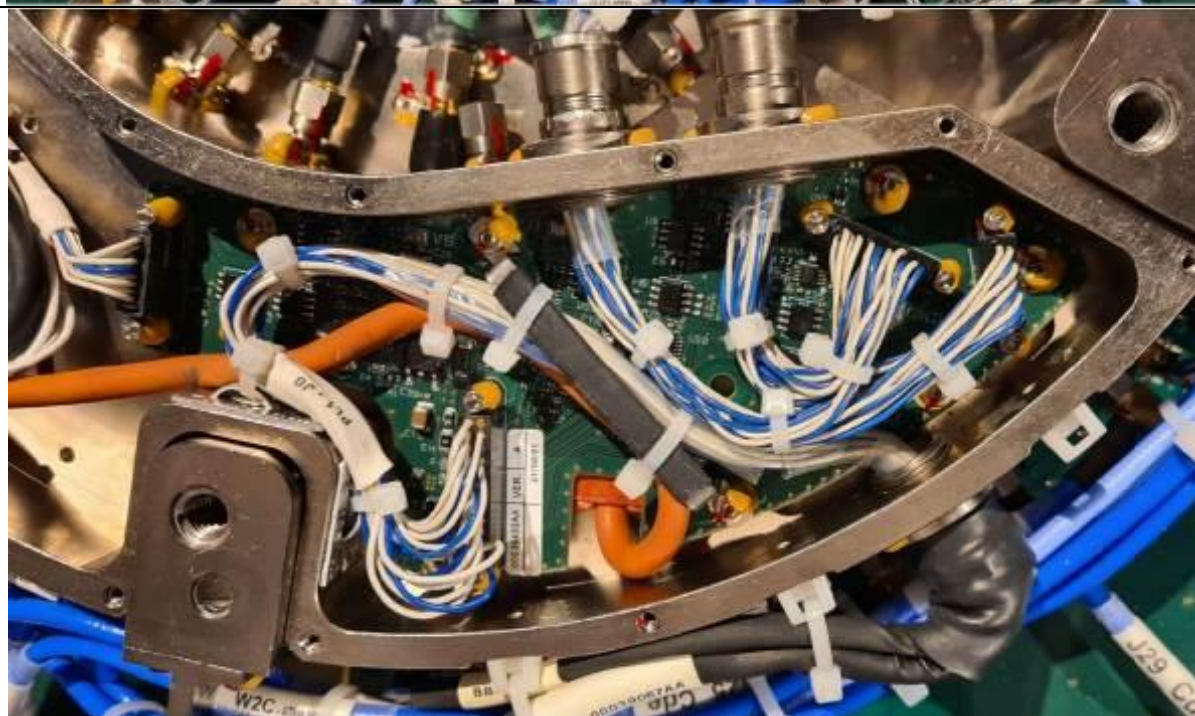
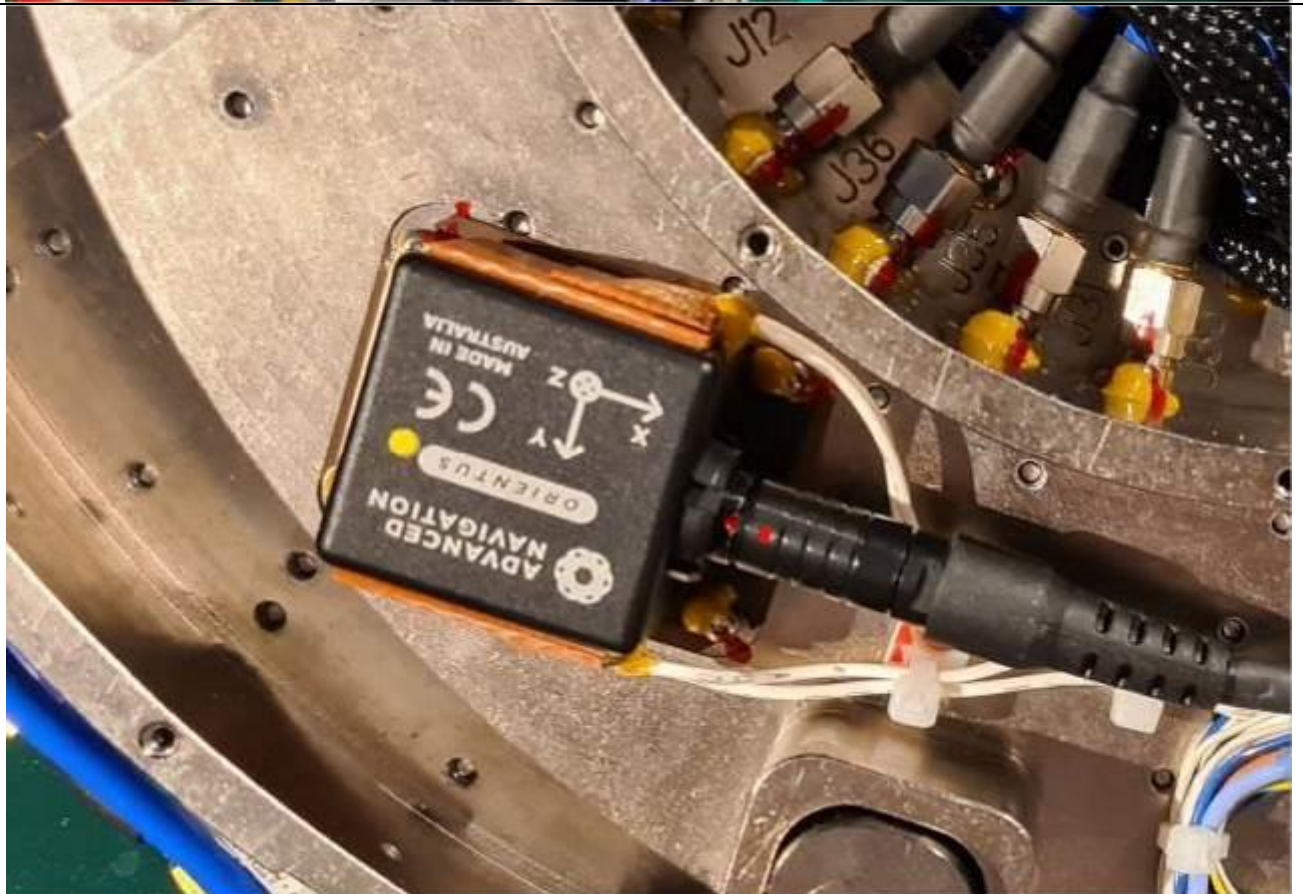
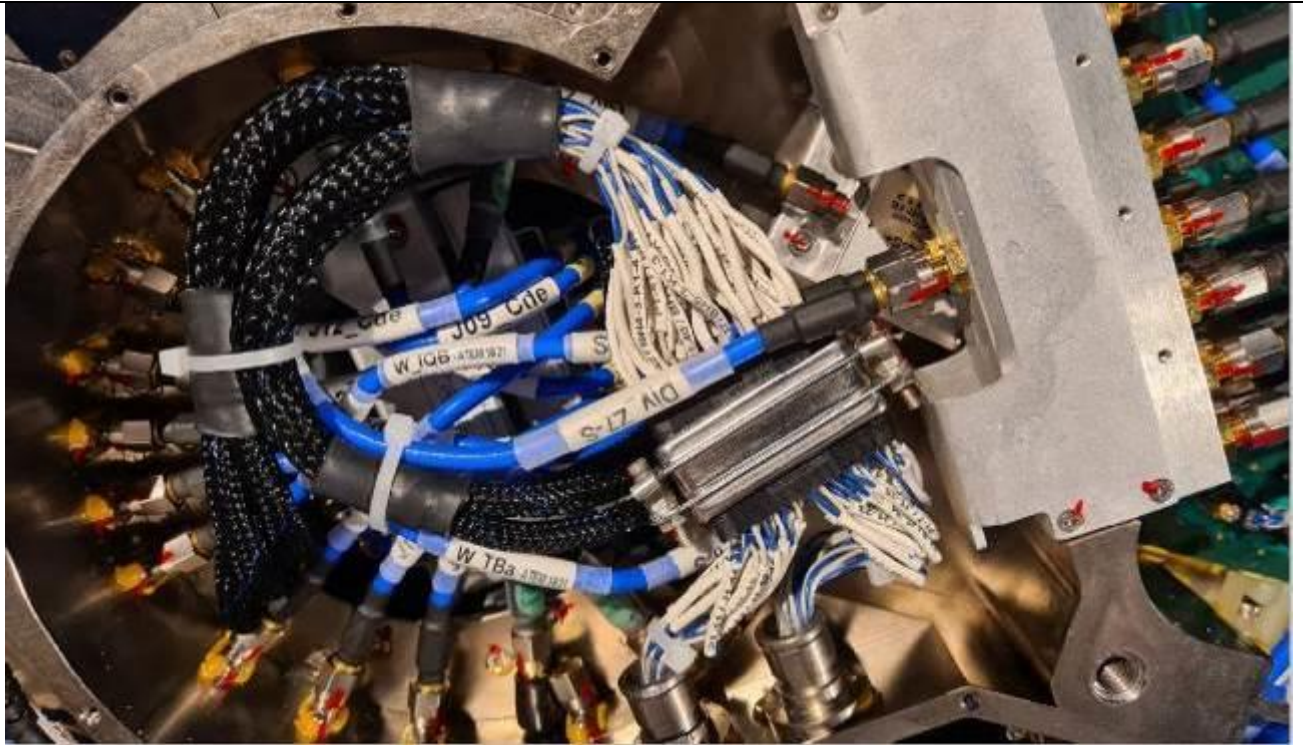
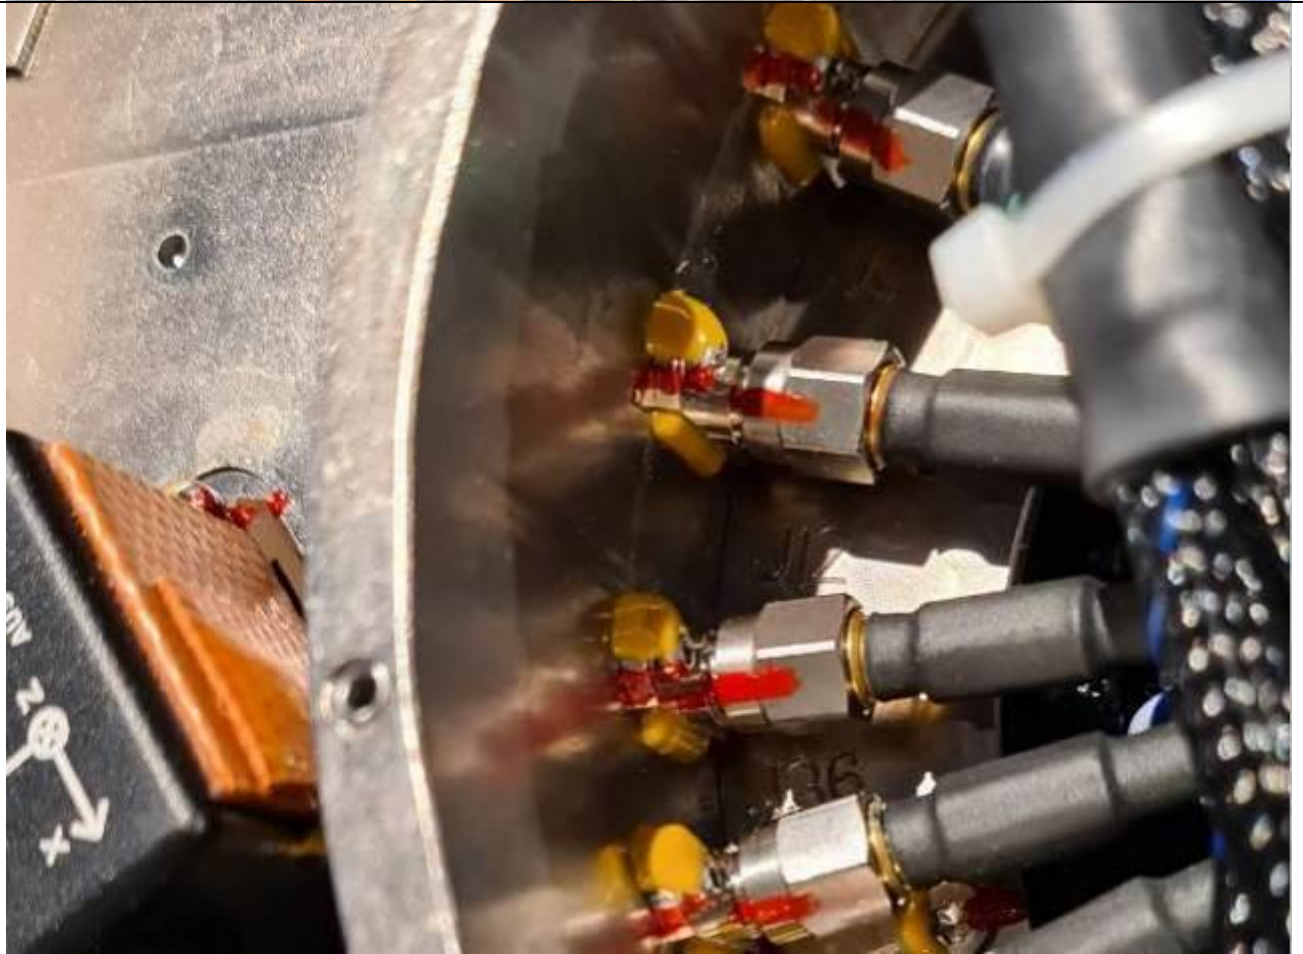
**11B**

**A l'intérieur de la boîte d'accueil**
