| | <p align="center"><b>Note Technique</b></p> <p align="center"><b>Commutation du réseau de bord 28V du COUGAR<br/>Rénové et de la GAZELLE</b></p> | <p>DP074926NTE009<br/>Version 01<br/>01/03/2023<br/>1/24<br/>Confidentiel</p> |

### Commutation du réseau de bord 28V du COUGAR Rénové et de la GAZELLE

Dans le cadre du projet Main-Unit Nouvelle Génération, ce document décrit les méthodes de mesures et présente les résultats du temps de coupure de l'alimentation 28V de bord de l'aéronef Cougar Rénové et de l'aéronef Gazelle.

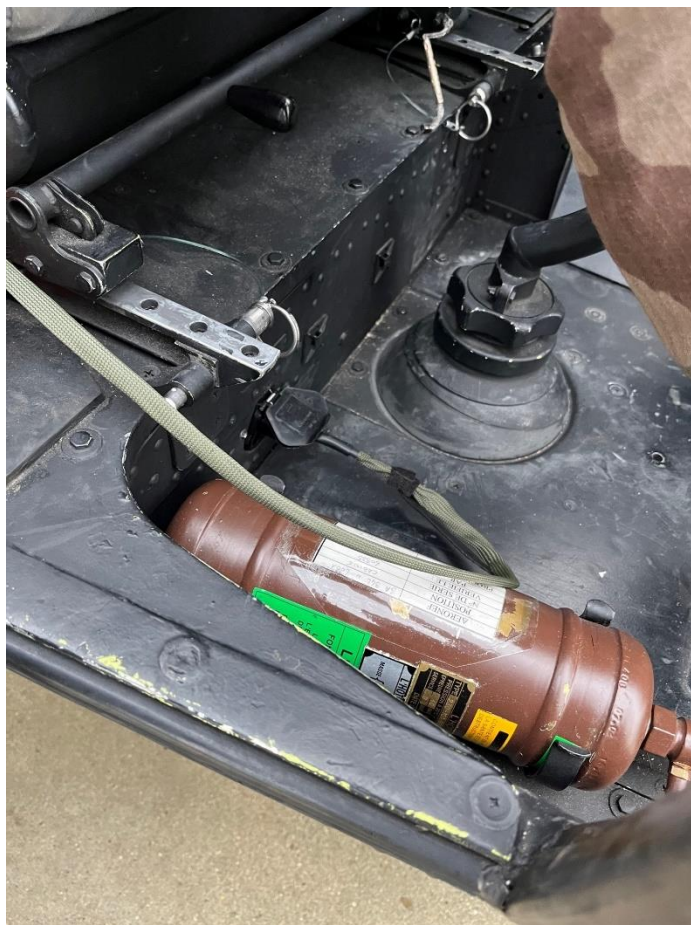
Figure 1 : Câblage de la sonde d'oscilloscope sur la prise de servitude 28V

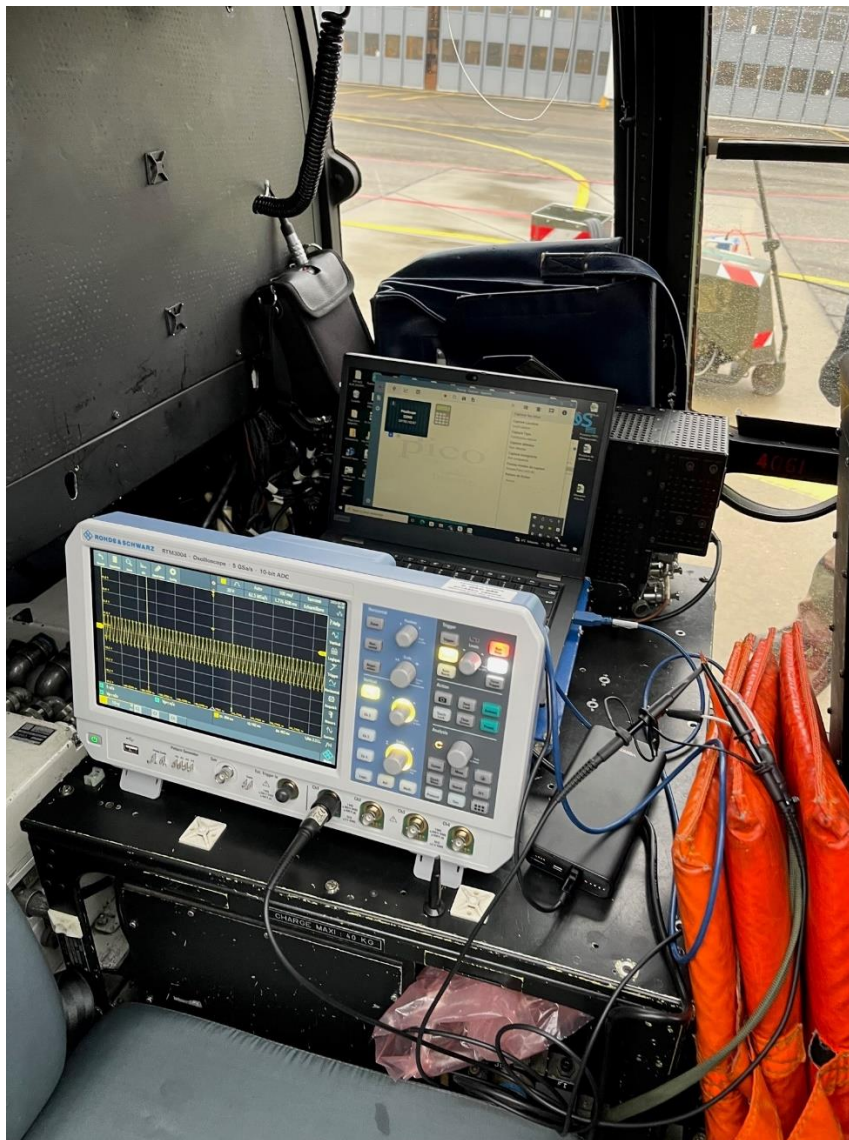
Figure 2 : Instruments de mesure connectés à la prise de servitude 28V

- PC portable Windows10 Lenovo L13 NS : R9-141QKA
- Power pack 20000 mA
- Oscilloscope numérique Picoscope 2207 NS : 1100001265
- Oscilloscope Rohde&Schwarz RTM3004 NS : 110719
- Sondes d'oscilloscope (Atténuation « 1 :10 »)
- Câblage spécifique fourni par le GAMSTAT pour connecter les sondes d'oscilloscope à la prise servitude 28V
- Logiciel d'acquisition PICOLOG

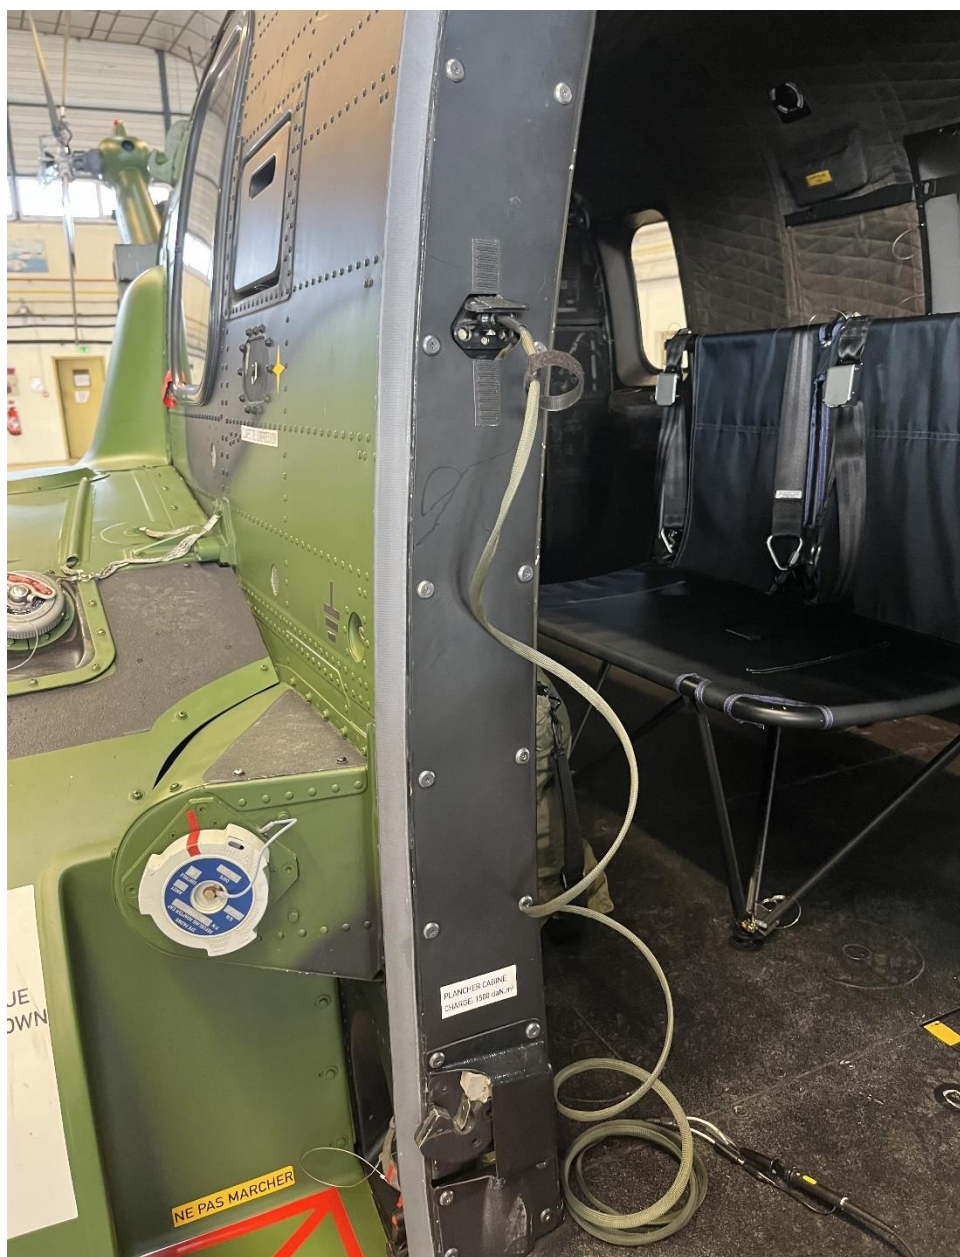
Figure 5 : Câblage de la sonde d'oscilloscope sur la prise de servitude 28V
