Code Affaire  
Référence  
Date**1-10-ASI-2400**  
**DP083196NTE006/00**  
**29/11/24**N° Commande  
Classification--  
**Confidentiel industrie**

# ANALYSE DE L'IMPACT DE LA PLAQUE METALLIQUE DANS LE RADOME ASI SUR LES PERFORMANCES DU SYSTEME FLASHHAWK

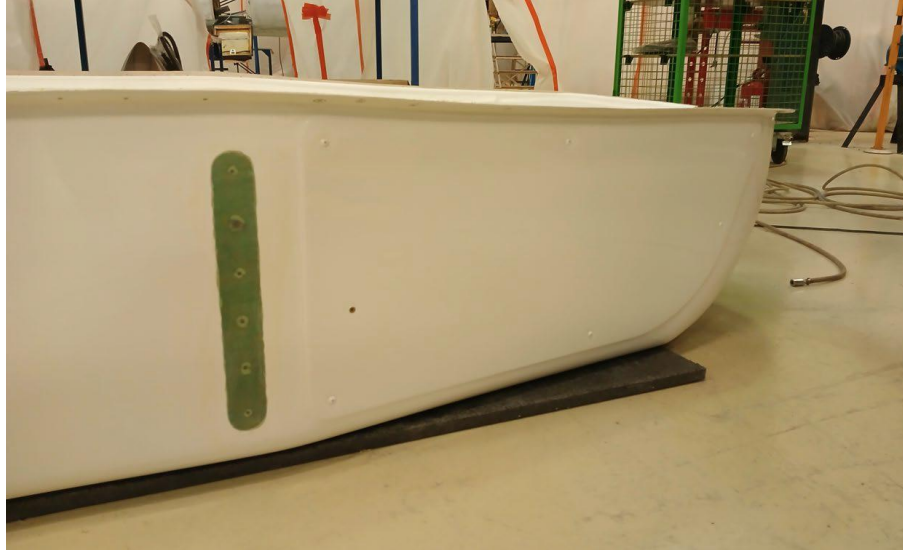
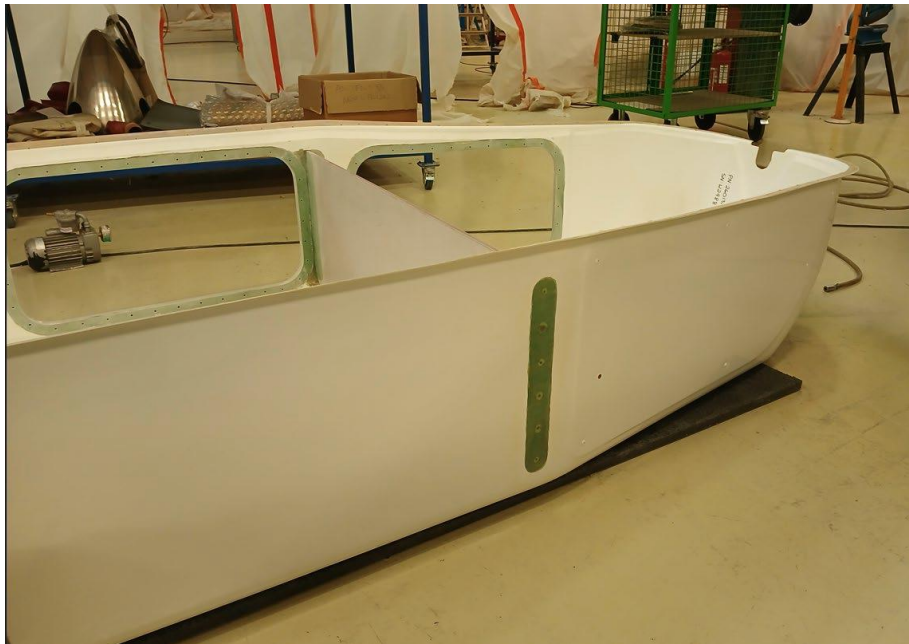
Le document [R2] donne les caractéristiques du POD accueillant les systèmes FlashHawk et ICSDR. Dans les figures suivantes, les photographies issues de ce document sont données.

A l'issue de ces photographies, des simulations électromagnétiques décrites dans le chapitre suivant ont été menées afin de quantifier les dégradations de performances sur le système FlashHawk.
